Korrosion i skroggennemføringer og søventiler

Af Piet Jansen

FORCE Technology

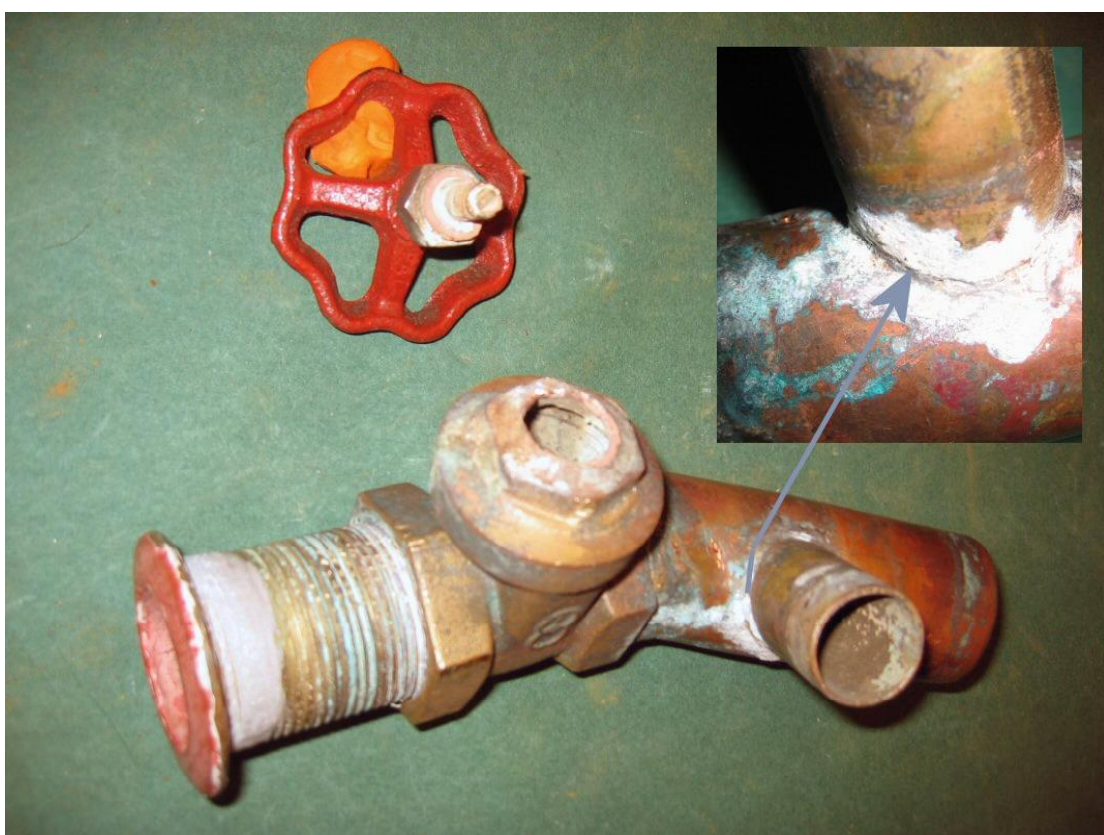
Figur nr. 2 Afzinket og knækket søventil, samt revnet messingstuds (spændingskorrosion) fra cockpitafløb.

Afzinkningskorrosion er imidlertid ikke det eneste problem, som gør messing uegnet, uanset om der måtte være tale om en afzinkningsbestandig messing. Revnedannelser og brud kan i alle messingtyper opstå som følge af spændingskorrosion. Spændingskorrosion sker som en revnedannelse opstået ved en kombineret mekanisk belastning og en påvirkning af fugt og ammoniak. Et rengøringsmiddel med ammoniak som f.eks. Flydende Ajax kan være tilstrækkeligt til, at der opstår spændingskorrosion. Dette kan forekomme i alle messingtyper, der udsættes for mekanisk belastning og ammoniak, selv i små mængder. Ammoniakholdige rengøringsmidler og andet er tilstrækkeligt. Derfor fraråder vi helt generelt brugen af messingskroggennemføringer, oplyser Piet Jansen.
